# 温州设计集团有限公司

## 房屋安全鉴定报告

一、委托单位/鉴定对象:			
委托单位	温州市鹿城区人民政府松台街道办事处	联系电话	
鉴定对象	蛟翔巷社区丁字桥 53 号画帘厂	受理登记编号	22-BD-D052-8
二、房屋概况:			
建造年代	不详	建筑面积	76.47m <sup>2</sup>
层数	一层	房屋朝向	朝北
产权性质	私人	丘号/地号	
房屋用途		勘查日期	2022.6.25
三、结构概况:			
结构类别	混合结构	基础类别	不详
楼板类别		屋面形式	小青瓦坡屋面
墙体形式	不详	备注	
附件

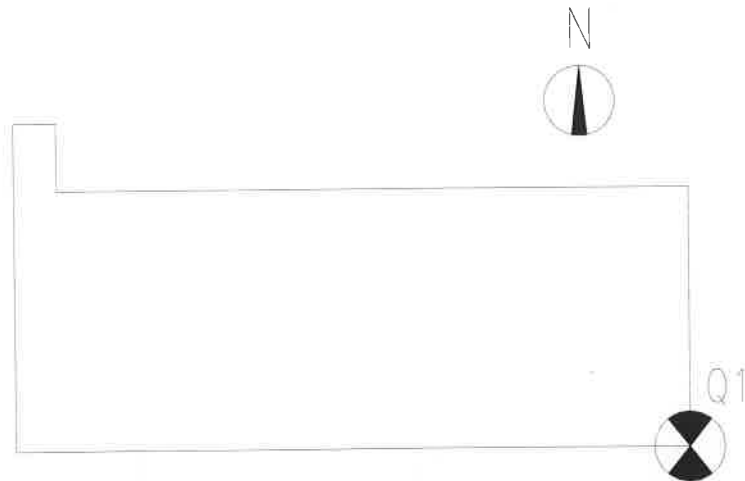
房屋倾斜测点布置示意图

倾斜测点	倾斜方向	偏距 (mm)	两点高差 (m)	分倾斜率 (%)	倾斜率(‰)
Q1	南	23	2.000	11.500	11.673
	北	4	2.000	2.000

1) 房屋倾斜观测结果显示，房屋上部结构倾斜实测值为 1.1673%，测点的倾斜值小于 3%。

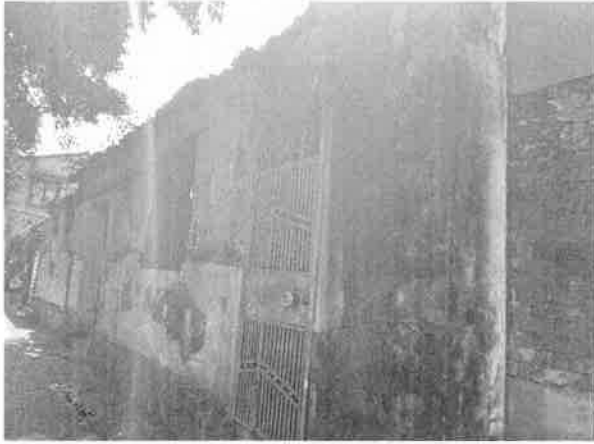
照片 1. 房屋外观

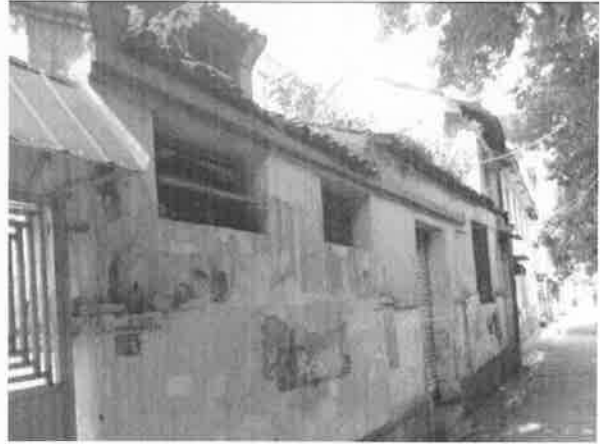
照片 2. 房屋外观

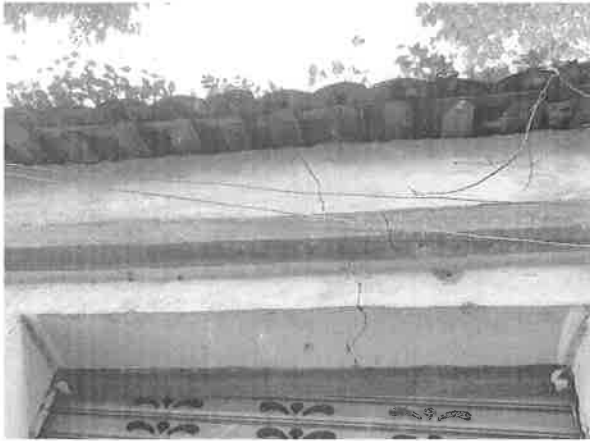
- 1) 一层 3-4 交 A 轴墙体门洞下方竖向裂缝。

照片 3. 一层 3-4 交 A 轴门洞下方  
墙体竖向裂缝

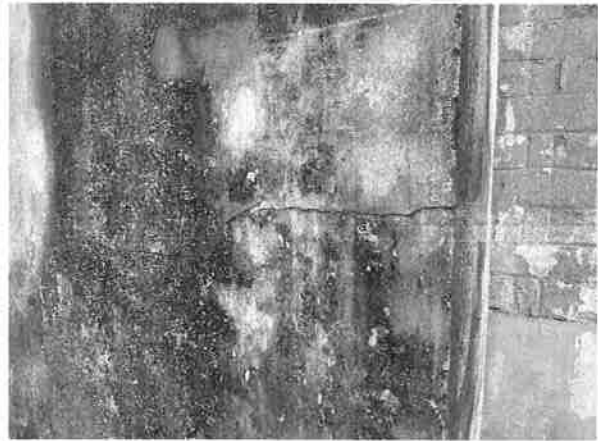
照片 4. 一层 5-6 交 A 轴墙体斜向裂缝

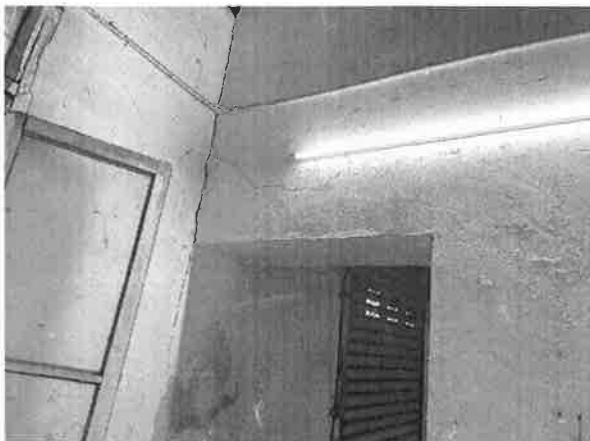
照片 5. 一层 A-B 交 4 轴门洞上方墙体开裂

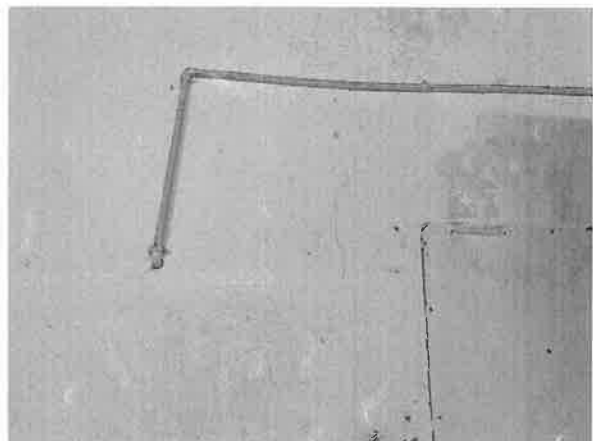
照片 6. 一层 A-B 交 5 轴墙体开裂

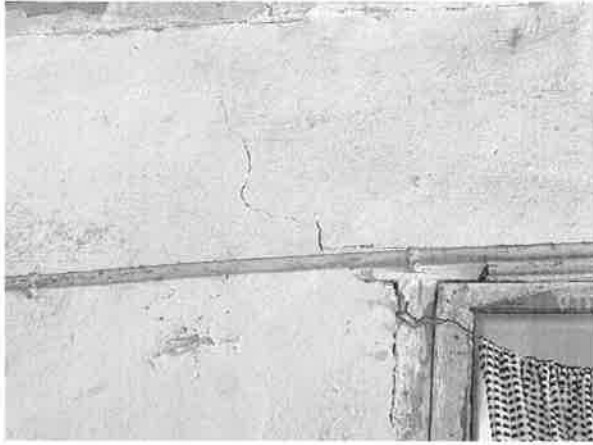
照片 7. 一层 4-5 交 A 轴窗洞上方

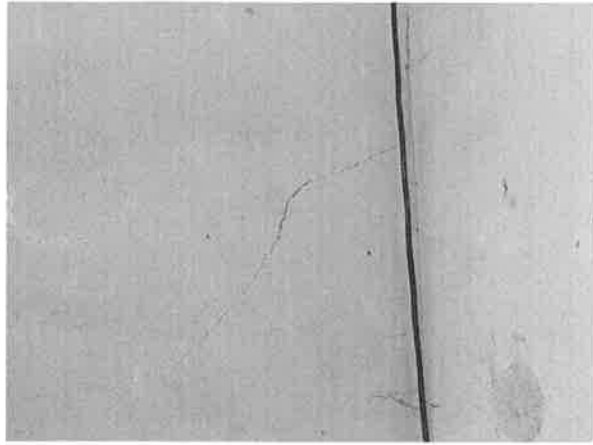
照片 8. 一层 5-6 交 B 轴墙体斜向裂缝

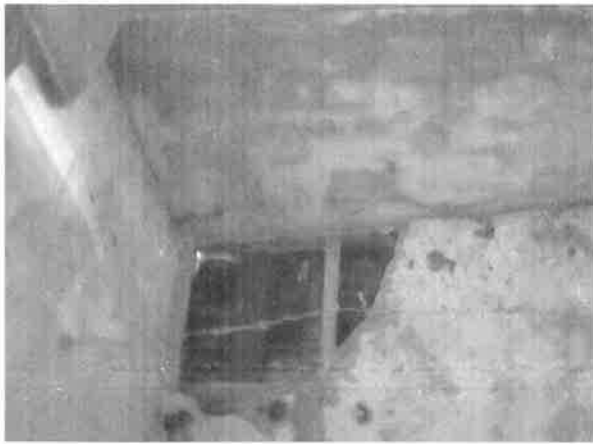
照片 9. 房屋木屋面老旧破损

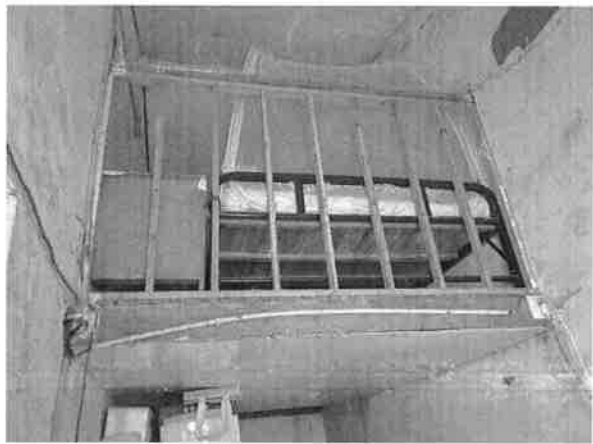
照片 10. 一层 A-B 交 5-6 轴区域搭建夹层

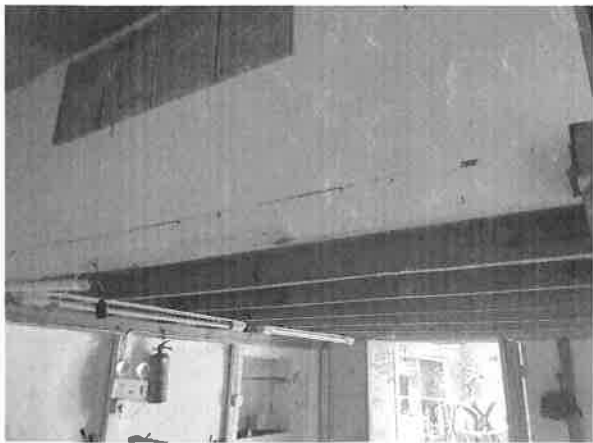
照片 11. 一层 A-B 交 3-4 轴区域搭建夹层

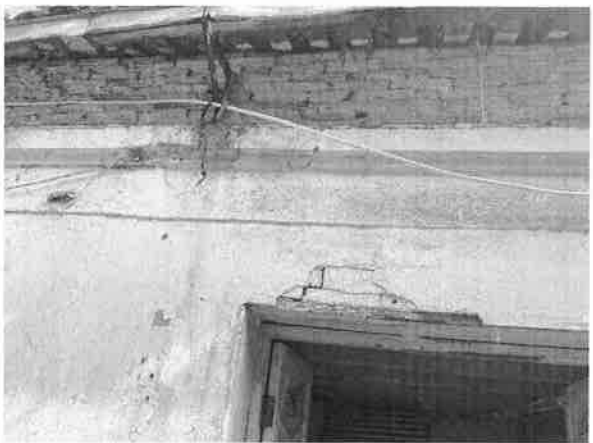
照片 12. 一层 4-5 交 B 轴门洞上方墙体开裂

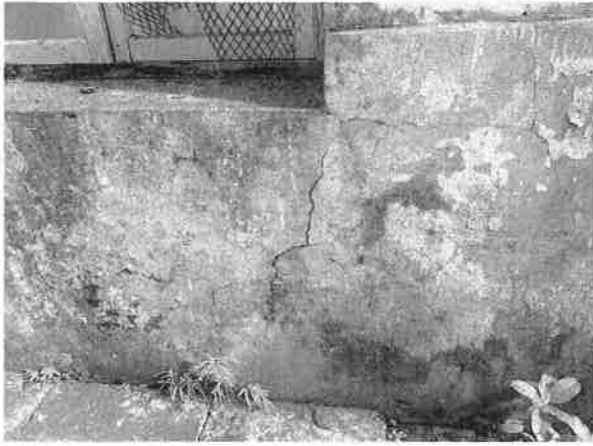
照片 13. 一层 4-5 交 B 轴窗洞下方  
墙体开裂

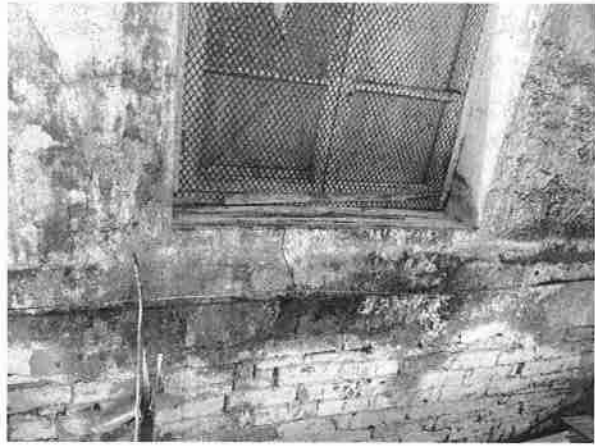
照片 14. 一层 4-5 交 B 轴窗洞下方  
墙体开裂

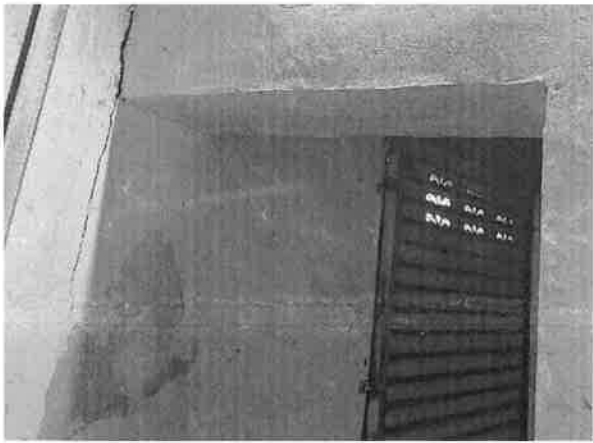
照片 15. 一层 A-B 交 4 轴墙体开门洞

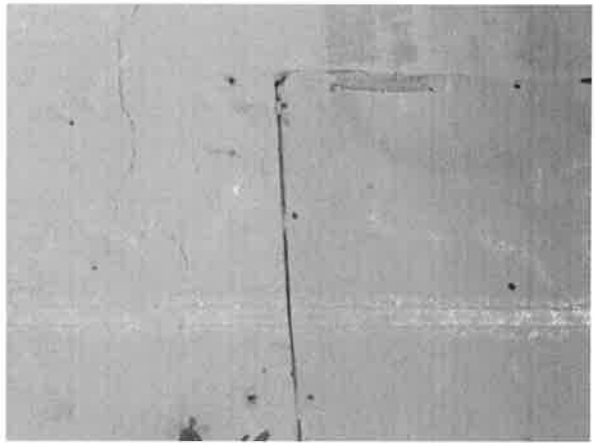
照片 16. 一层 A-B 交 5 轴轴墙体开门洞

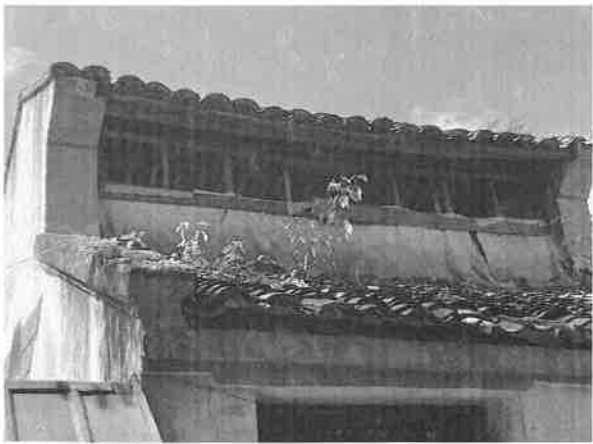
3) 房屋木屋面老旧变形；

照片 17. 屋面老旧变形

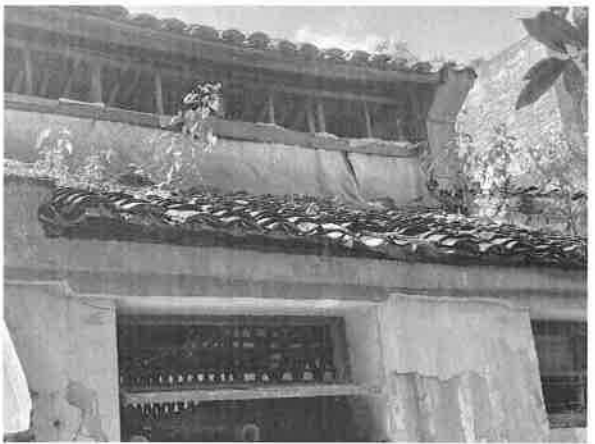
照片 18. 屋面老旧变形
